通学路安全対策箇所図(伯太小学校)

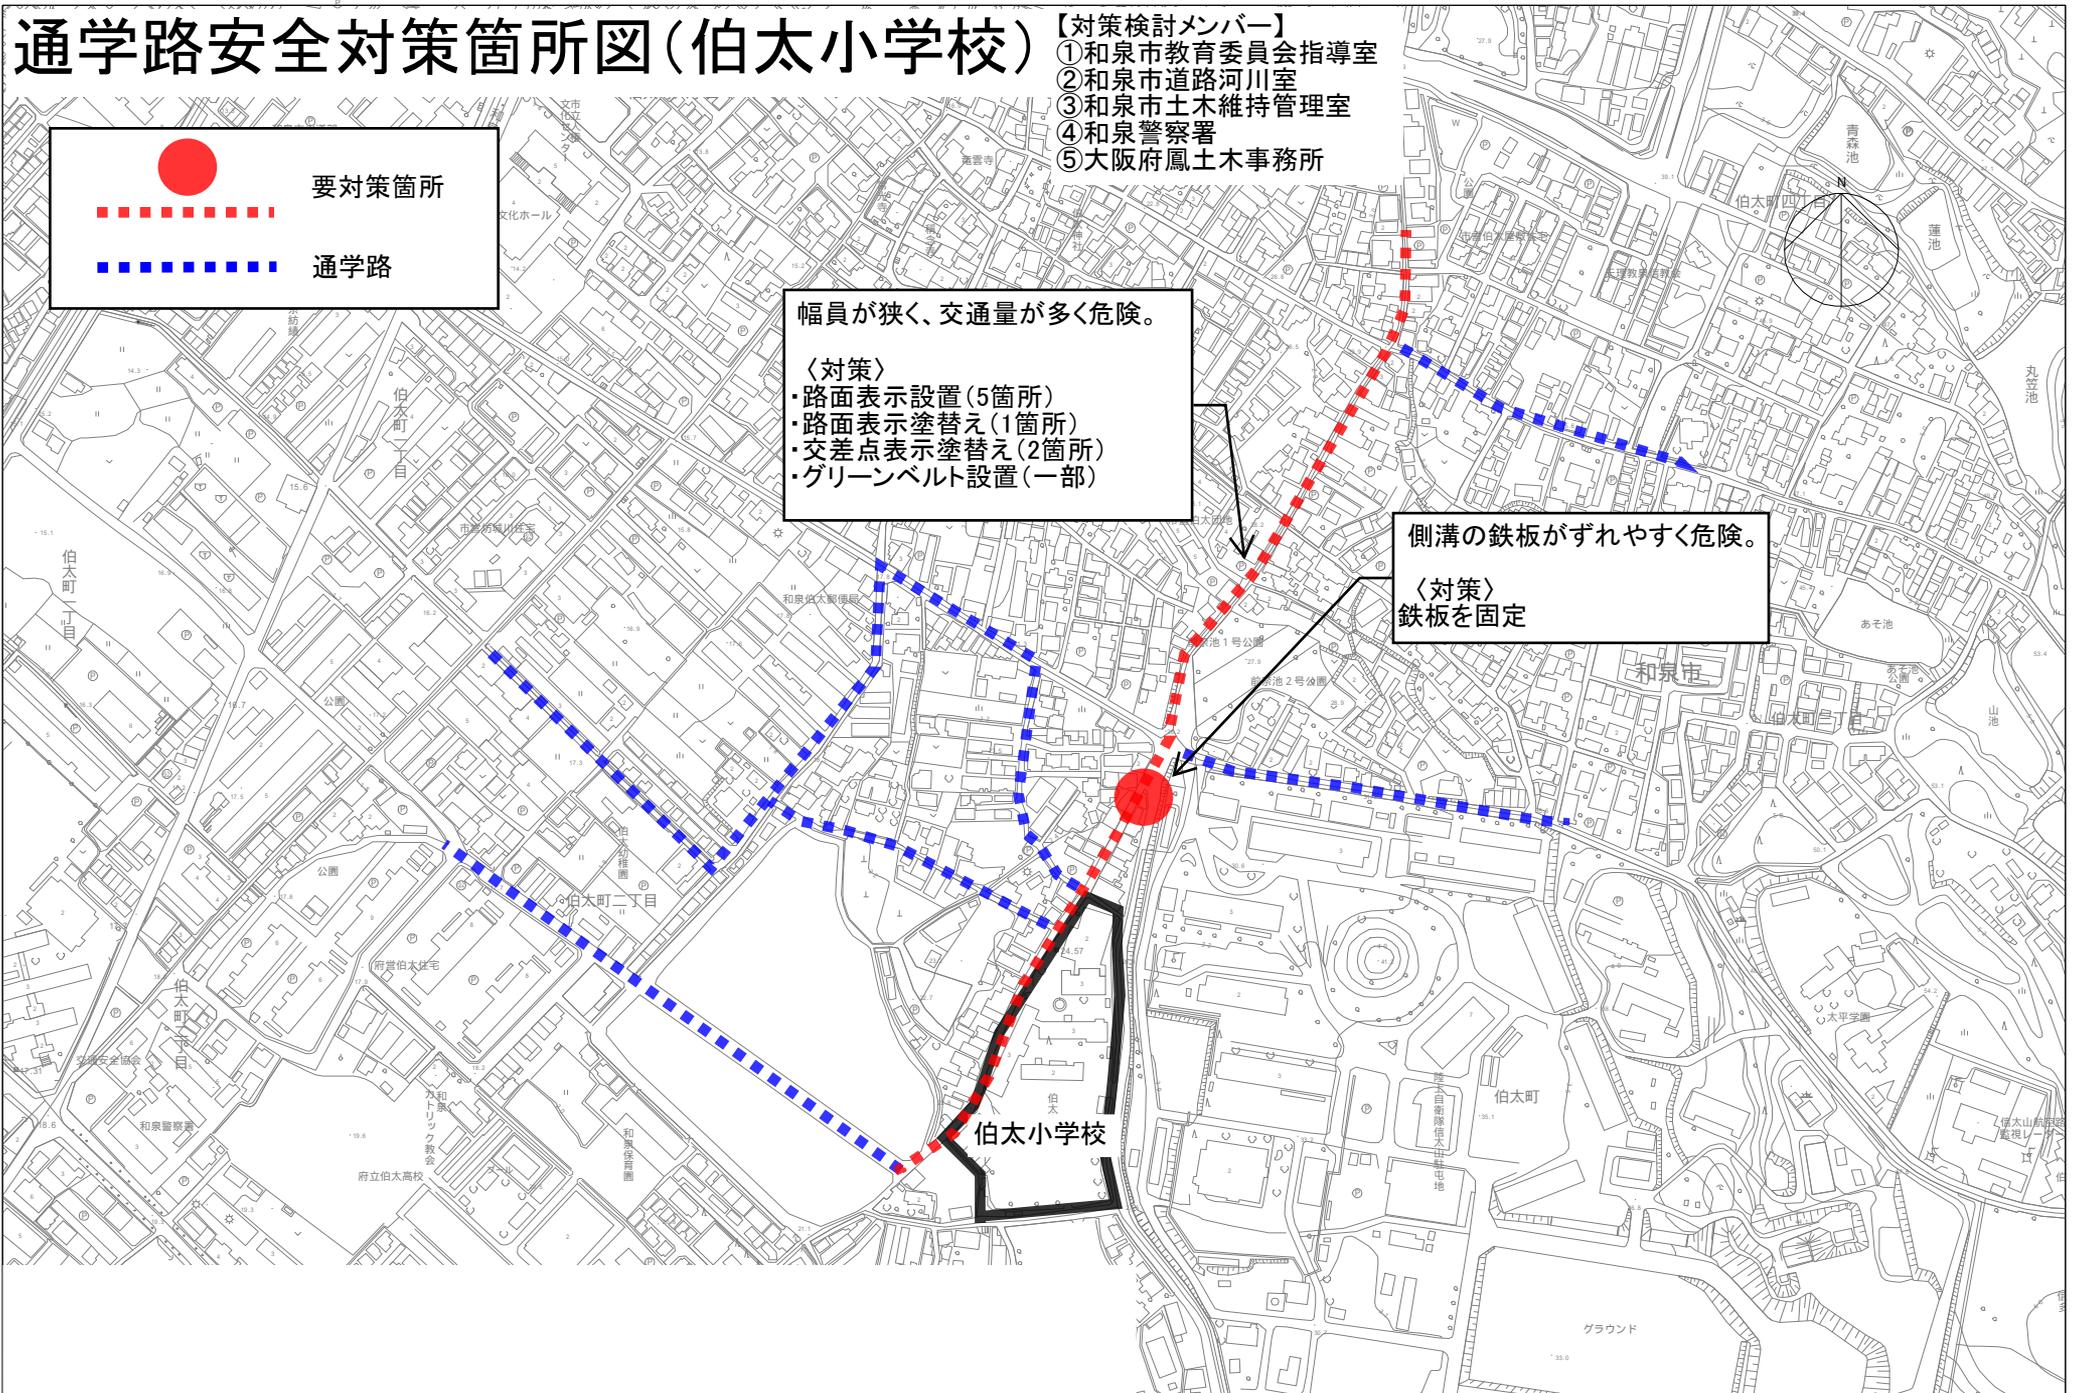
幅員が狭く、交通量が多く危険。
<対策>
・路面表示設置(5箇所)
・路面表示塗替え(1箇所)
・交差点表示塗替え(2箇所)
・グリーンベルト設置(一部)

側溝の鉄板がずれやすく危険。
<対策>
鉄板を固定
