分析試験結果報告書

和泉市 御中

件 名	和泉市富秋中学校等まちづくりに係る施設整備民活事業者選定支援業務
分析実施日	令和4年12月1日～令和4年12月13日
分析内容	石綿含有率分析
分析方法	分析マニュアル第3章、定性分析方法1（偏光顕微鏡法）による定性分析方法 分析マニュアル第5章、定量分析方法1（X線回折分析法）による定量分析方法
分析実施者	森島 千栄 JIS A 1481-1 : 2016 (2009合0148号) 森島 千栄 JIS A 1481-2 : 2016、JIS A 1481-3 : 2014 (Aランク2111A0094号) 上野 洋 JIS A 1481-2 : 2016、JIS A 1481-3 : 2014 (Aランク2111A0095号)

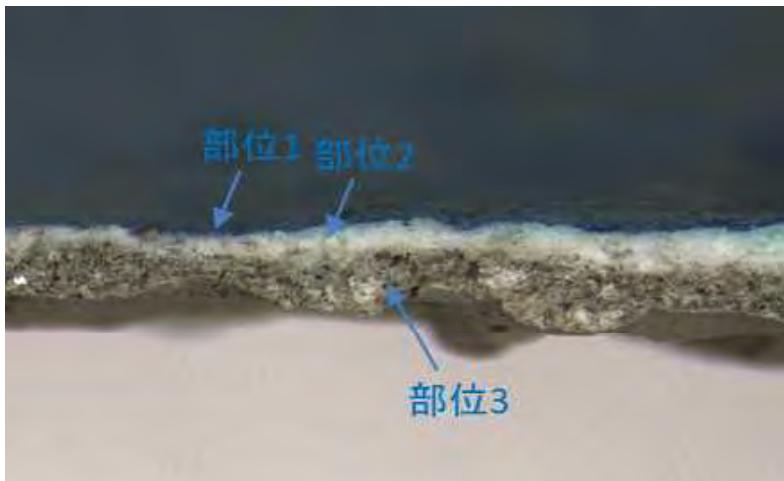
【観察検体写真】

試料名稱	和泉第一団地 1棟 外壁 仕上塗材		
採取年月日	令和4年11月4日		
建材名稱	仕上塗材		
建物名稱	和泉第一団地	用途	集合住宅
試料採取場所	1棟 建屋外部	試料採取部位	外壁
試料施工年及び建築物への施工などを採用した年	昭和49年度		
試料の概要	形状又は材質	粉状	
	試料の大きさ	約100cm ²	
	採取方法	削り取り	
採取者氏名	株式会社 日本保健衛生協会 裏 浩二

部位	色	割合	石綿含有の有無	石綿の種類	推定質量分率(%)
部位1	青	5	無	—	無検出
部位2	白	35	無	—	無検出
部位3	グレー	60	有	クリソタイル	0.1-5

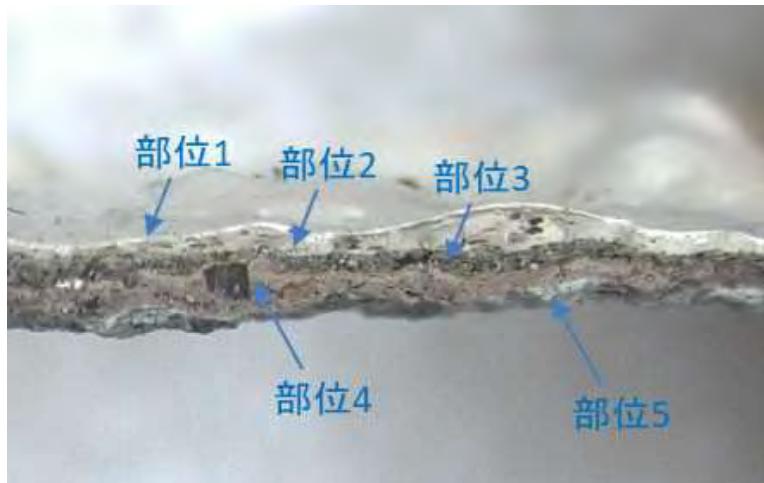
【観察検体写真】

試料名稱	幸団地 28棟 外壁 仕上塗材		
採取年月日	令和4年11月4日		
建材名稱	仕上塗材		
建物名稱	幸団地	用途	集合住宅
試料採取場所	28棟 建屋外部	試料採取部位	外壁
試料施工年及び建築物への施工などを採用した年	昭和51年度		
試料の概要	形状又は材質	粉状	
	試料の大きさ	約100cm ²	
	採取方法	削り取り	
採取者氏名	株式会社 日本保健衛生協会 田所 裕樹

部位	色	割合	石綿含有の有無	石綿の種類	推定質量分率(%)
部位1	薄黄	5	無	—	無検出
部位2	薄黄	20	無	—	無検出
部位3	グレー	20	有	クリソタイル	0.1-5
部位4	赤	40	無	—	無検出
部位5	白	15	無	—	無検出

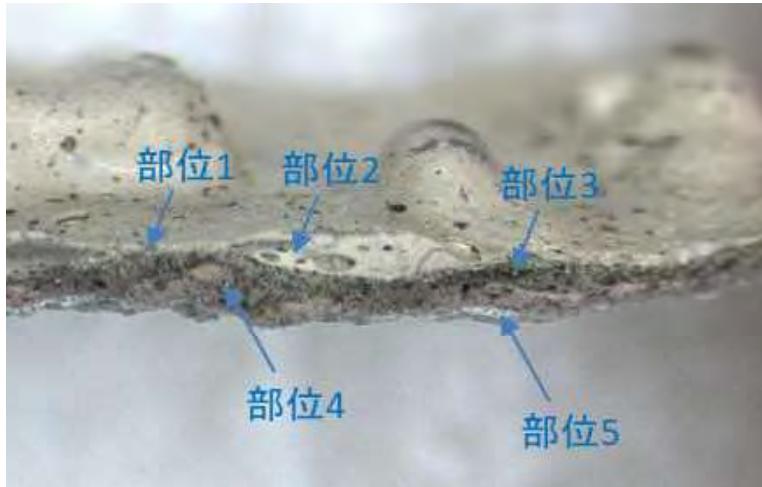
【観察検体写真】

試料名稱	幸団地 29棟 外壁 仕上塗材		
採取年月日	令和4年11月4日		
建材名稱	仕上塗材		
建物名稱	幸団地	用途	集合住宅
試料採取場所	29棟 建屋外部	試料採取部位	外壁
試料施工年及び建築物への施工などを採用した年	昭和51年度		
試料の概要	形状又は材質	粉状	
	試料の大きさ	約100cm ²	
	採取方法	削り取り	
採取者氏名	株式会社 日本保健衛生協会 田所 裕樹

部位	色	割合	石綿含有の有無	石綿の種類	推定質量分率(%)
部位1	薄黄	5	無	—	無検出
部位2	薄黄	15	無	—	無検出
部位3	グレー	20	有	クリソタイル	0.1-5
部位4	赤	50	無	—	無検出
部位5	白	10	無	—	無検出

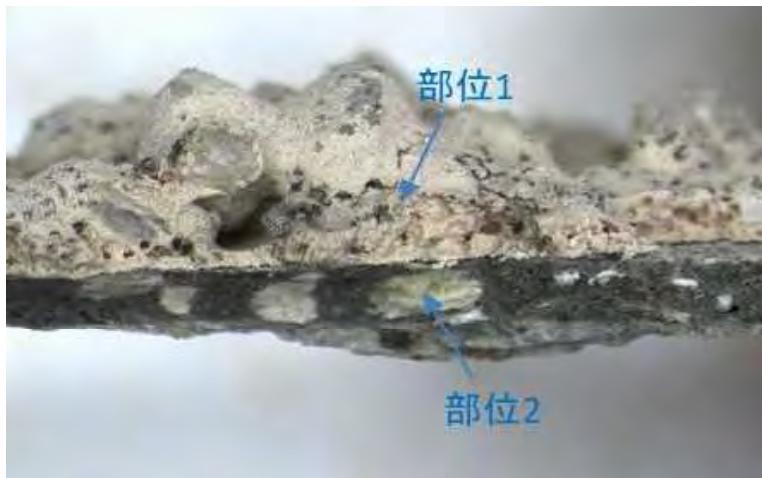
【観察検体写真】

試料名稱	幸団地 31棟 外壁 仕上塗材		
採取年月日	令和4年11月4日		
建材名稱	仕上塗材		
建物名稱	幸団地	用途	集合住宅
試料採取場所	31棟 建屋外部	試料採取部位	外壁
試料施工年及び建築物への施工などを採用した年	昭和60年度		
試料の概要	形状又は材質	粉状	
	試料の大きさ	約100cm ²	
	採取方法	削り取り	
採取者氏名	株式会社 日本保健衛生協会 田所 裕樹

部位	色	割合	石綿含有の有無	石綿の種類	推定質量分率(%)
部位1	ベージュ	50	無	—	無検出
部位2	グレー	50	有	クリソタイル	0.1-5

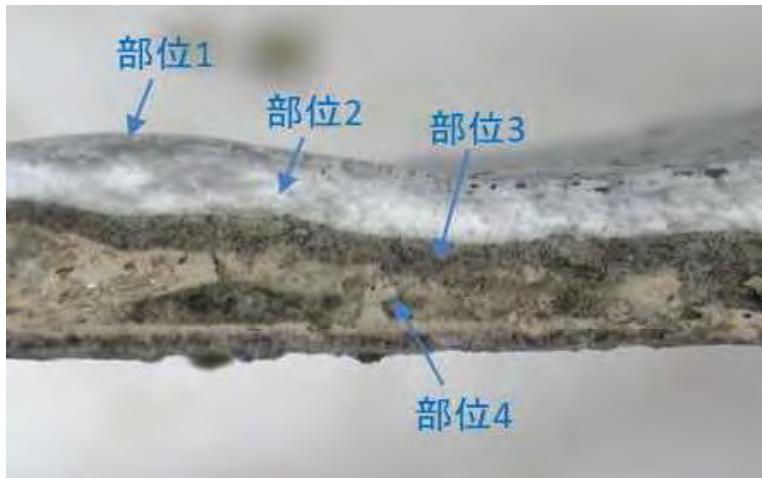
【観察検体写真】

試料名稱	幸団地 33棟 外壁 仕上塗材		
採取年月日	令和4年11月4日		
建材名稱	仕上塗材		
建物名稱	幸団地	用途	集合住宅
試料採取場所	33棟 建屋外部	試料採取部位	外壁
試料施工年及び建築物への施工などを採用した年	昭和55年度		
試料の概要	形状又は材質	粉状	
	試料の大きさ	約100cm ²	
	採取方法	削り取り	
採取者氏名	株式会社 日本保健衛生協会 田所 裕樹

部位	色	割合	石綿含有の有無	石綿の種類	推定質量分率(%)
部位1	グレー	10	無	—	無検出
部位2	白	35	無	—	無検出
部位3	グレー	25	有	クリソタイル	0.1-5
部位4	薄茶	30	無	—	無検出

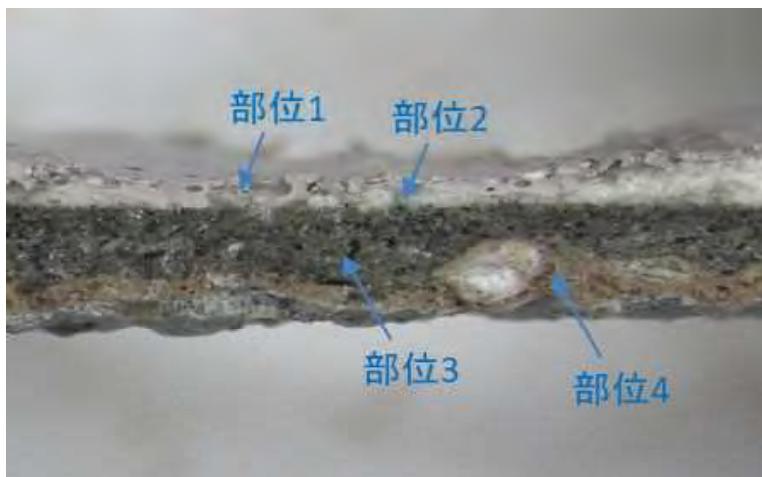
【観察検体写真】

試料名稱	幸団地 34棟 外壁 仕上塗材		
採取年月日	令和4年11月4日		
建材名稱	仕上塗材		
建物名稱	幸団地	用途	集合住宅
試料採取場所	34棟 建屋外部	試料採取部位	外壁
試料施工年及び建築物への施工などを採用した年	昭和54年度		
試料の概要	形状又は材質	粉状	
	試料の大きさ	約100cm ²	
	採取方法	削り取り	
採取者氏名	株式会社 日本保健衛生協会 田所 裕樹

部位	色	割合	石綿含有の有無	石綿の種類	推定質量分率(%)
部位1	白	10	無	—	無検出
部位2	白	20	無	—	無検出
部位3	グレー	60	有	クリソタイル	0.1-5
部位4	茶	10	無	—	無検出

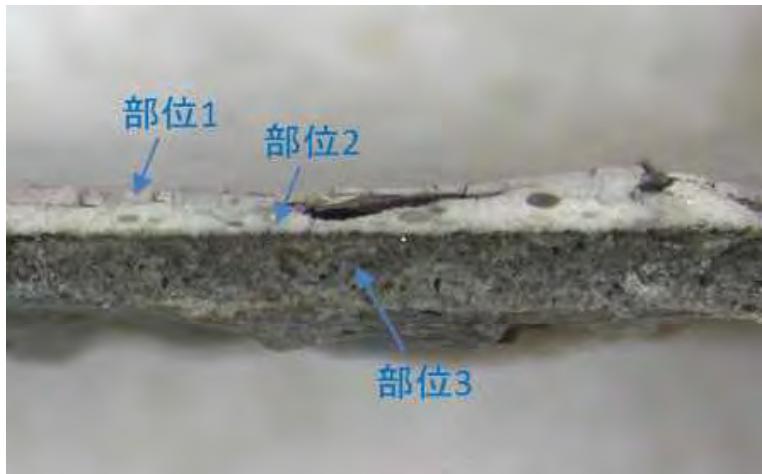
【観察検体写真】

試料名稱	幸団地 35棟 外壁 仕上塗材		
採取年月日	令和4年11月4日		
建材名稱	仕上塗材		
建物名稱	幸団地	用途	集合住宅
試料採取場所	35棟 建屋外部	試料採取部位	外壁
試料施工年及び建築物への施工などを採用した年	昭和54年度		
試料の概要	形状又は材質	粉状	
	試料の大きさ	約100cm ²	
	採取方法	削り取り	
採取者氏名	株式会社 日本保健衛生協会 田所 裕樹

部位	色	割合	石綿含有の有無	石綿の種類	推定質量分率(%)
部位1	白	10	無	—	無検出
部位2	白	20	無	—	無検出
部位3	グレー	70	有	クリソタイル	0.1-5

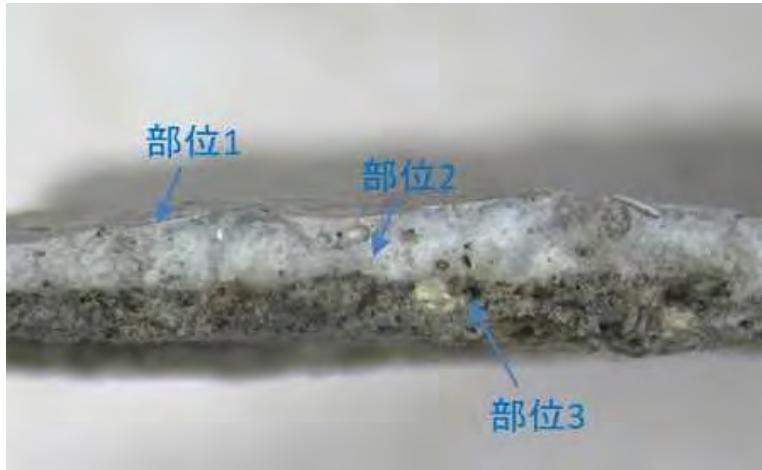
【観察検体写真】

試料名稱	幸団地 36棟 外壁 仕上塗材		
採取年月日	令和4年11月4日		
建材名稱	仕上塗材		
建物名稱	幸団地	用途	集合住宅
試料採取場所	36棟 建屋外部	試料採取部位	外壁
試料施工年及び建築物への施工などを採用した年	昭和53年度		
試料の概要	形状又は材質	粉状	
	試料の大きさ	約100cm ²	
	採取方法	削り取り	
採取者氏名	株式会社 日本保健衛生協会 田所 裕樹

部位	色	割合	石綿含有の有無	石綿の種類	推定質量分率(%)
部位1	白	5	無	—	無検出
部位2	白	55	無	—	無検出
部位3	グレー	40	有	クリソタイル	0.1-5

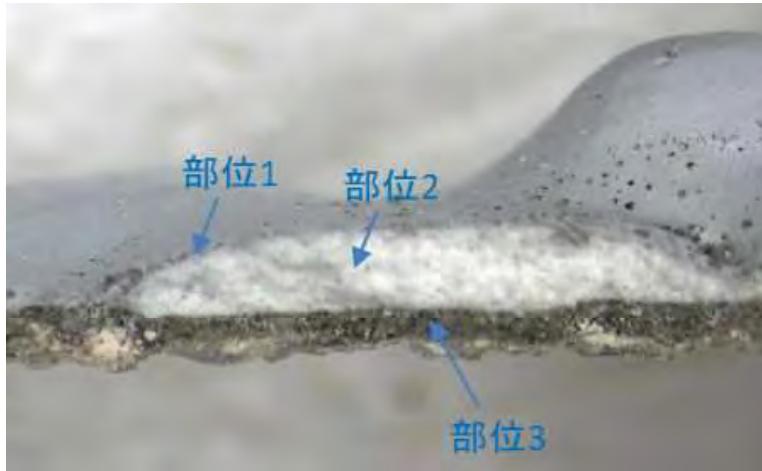
【観察検体写真】

試料名稱	幸団地 37棟 外壁 仕上塗材		
採取年月日	令和4年11月4日		
建材名稱	仕上塗材		
建物名稱	幸団地	用途	集合住宅
試料採取場所	37棟 建屋外部	試料採取部位	外壁
試料施工年及び建築物への施工などを採用した年	昭和52年度		
試料の概要	形状又は材質	粉状	
	試料の大きさ	約100cm ²	
	採取方法	削り取り	
採取者氏名	株式会社 日本保健衛生協会 田所 裕樹

部位	色	割合	石綿含有の有無	石綿の種類	推定質量分率(%)
部位1	グレー	5	無	—	無検出
部位2	白	60	無	—	無検出
部位3	グレー	35	有	クリソタイル	0.1-5

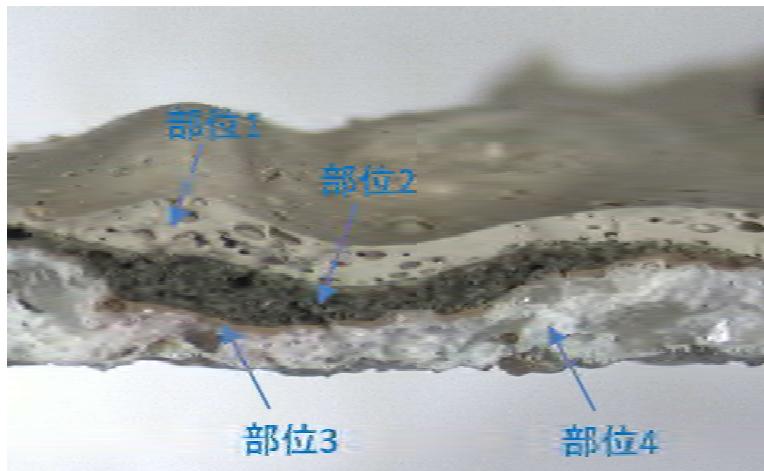
【観察検体写真】

試料名稱	幸団地 39棟 外壁 仕上塗材		
採取年月日	令和4年11月4日		
建材名稱	仕上塗材		
建物名稱	幸団地	用途	集合住宅
試料採取場所	39棟 建屋外部	試料採取部位	外壁
試料施工年及び建築物への施工などを採用した年	昭和50年度		
試料の概要	形状又は材質	粉状	
	試料の大きさ	約100cm ²	
	採取方法	削り取り	
採取者氏名	株式会社 日本保健衛生協会 田所 裕樹

部位	色	割合	石綿含有の有無	石綿の種類	推定質量分率(%)
部位1	ベージュ	30	無	—	無検出
部位2	グレー	30	有	クリソタイル	0.1-5
部位3	茶	10	無	—	無検出
部位4	白	30	無	—	無検出

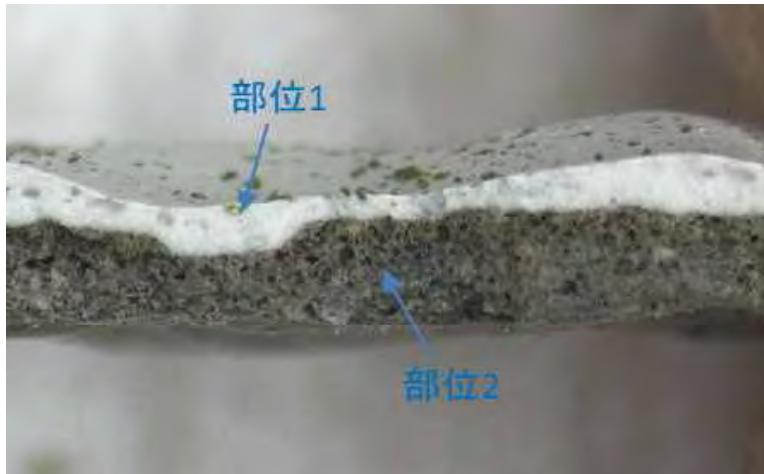
【観察検体写真】

試料名稱	幸団地 40棟 外壁 仕上塗材		
採取年月日	令和4年11月4日		
建材名稱	仕上塗材		
建物名稱	幸団地	用途	集合住宅
試料採取場所	40棟 建屋外部	試料採取部位	外壁
試料施工年及び建築物への施工などを採用した年	昭和54年度		
試料の概要	形状又は材質	粉状	
	試料の大きさ	約100cm ²	
	採取方法	削り取り	
採取者氏名	株式会社 日本保健衛生協会 田所 裕樹

部位	色	割合	石綿含有の有無	石綿の種類	推定質量分率(%)
部位1	白	20	無	—	無検出
部位2	グレー	80	有	クリソタイル	0.1-5

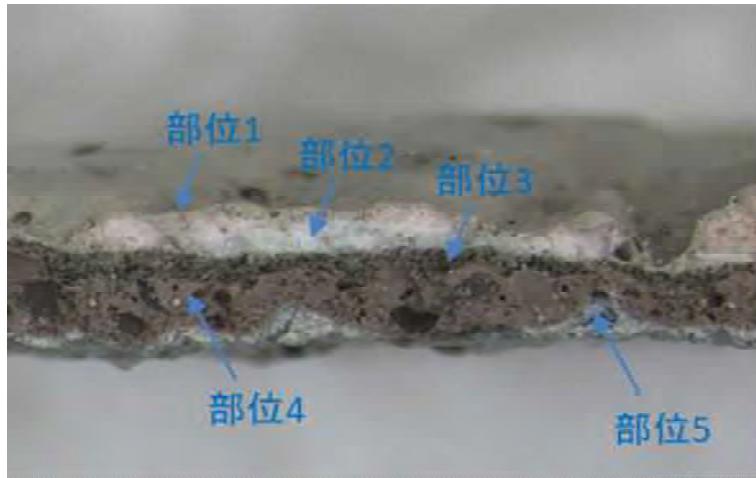
【観察検体写真】

試料名稱	幸団地 A棟 外壁 仕上塗材		
採取年月日	令和4年11月4日		
建材名稱	仕上塗材		
建物名稱	幸団地	用途	集合住宅
試料採取場所	A棟 建屋外部	試料採取部位	外壁
試料施工年及び建築物への施工などを採用した年	昭和51年度		
試料の概要	形状又は材質	粉状	
	試料の大きさ	約100cm ²	
	採取方法	削り取り	
採取者氏名	株式会社 日本保健衛生協会 田所 裕樹

部位	色	割合	石綿含有の有無	石綿の種類	推定質量分率(%)
部位1	ベージュ	5	無	—	無検出
部位2	ピンク/白	20	無	—	無検出
部位3	グレー	20	有	クリソタイル	0.1-5
部位4	赤	50	無	—	無検出
部位5	白	5	無	—	無検出

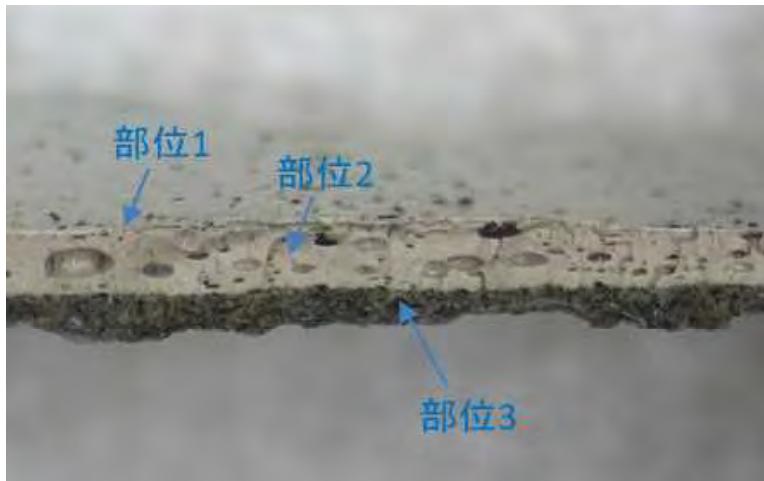
【観察検体写真】

試料名稱	幸団地 29棟ポンプ庫 外壁 仕上塗材		
採取年月日	令和4年11月4日		
建材名稱	仕上塗材		
建物名稱	幸団地	用途	集合住宅
試料採取場所	29棟ポンプ庫 建屋外部	試料採取部位	外壁
試料施工年及び建築物への施工などを採用した年	昭和51年度		
試料の概要	形状又は材質	粉状	
	試料の大きさ	約100cm ²	
	採取方法	削り取り	
採取者氏名	株式会社 日本保健衛生協会 田所 裕樹

部位	色	割合	石綿含有の有無	石綿の種類	推定質量分率(%)
部位1	白	2	無	—	無検出
部位2	白	68	無	—	無検出
部位3	グレー	30	有	クリソタイル	0.1-5

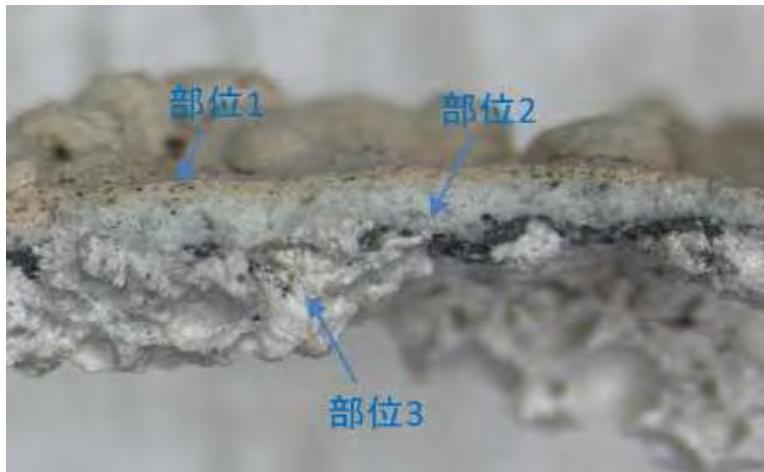
【観察検体写真】

試料名稱	幸団地 31棟ポンプ庫 外壁 仕上塗材		
採取年月日	令和4年11月4日		
建材名稱	仕上塗材		
建物名稱	幸団地	用途	集合住宅
試料採取場所	31棟ポンプ庫 建屋外部	試料採取部位	外壁
試料施工年及び建築物への施工などを採用した年			昭和60年度
試料の概要	形状又は材質	粉状	
	試料の大きさ	約100cm ²	
	採取方法	削り取り	
採取者氏名	株式会社 日本保健衛生協会 田所 裕樹

部位	色	割合	石綿含有の有無	石綿の種類	推定質量分率(%)
部位1	オレンジ	5	無	—	無検出
部位2	白/グレー	30	有	クリソタイル	0.1-5
部位3	白	65	無	—	無検出

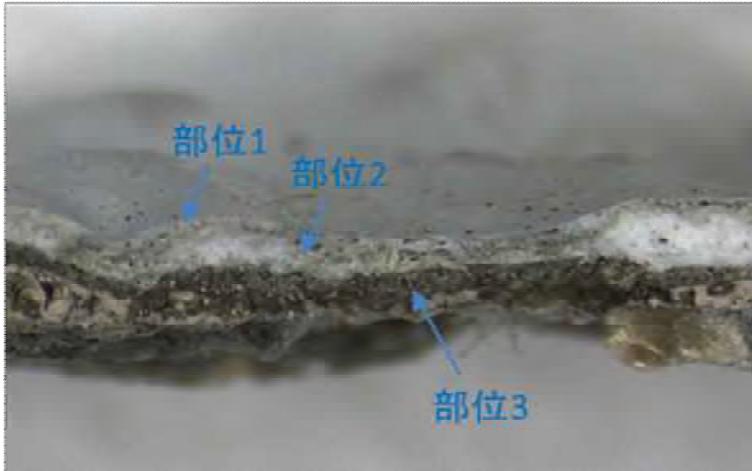
【観察検体写真】

試料名稱	幸団地 33棟ポンプ庫 外壁 仕上塗材		
採取年月日	令和4年11月4日		
建材名稱	仕上塗材		
建物名稱	幸団地	用途	集合住宅
試料採取場所	33棟ポンプ庫 建屋外部	試料採取部位	外壁
試料施工年及び建築物への施工などを採用した年	昭和55年度		
試料の概要	形状又は材質	粉状	
	試料の大きさ	約100cm ²	
	採取方法	削り取り	
採取者氏名	株式会社 日本保健衛生協会 田所 裕樹

部位	色	割合	石綿含有の有無	石綿の種類	推定質量分率(%)
部位1	グレー	5	無	—	無検出
部位2	白/グレー	45	無	—	無検出
部位3	グレー	50	有	クリソタイル	0.1-5

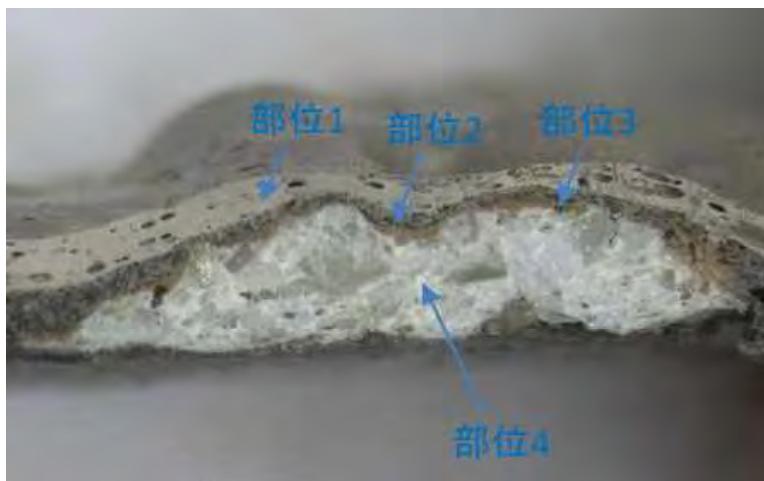
【観察検体写真】

試料名稱	幸団地 38棟ポンプ庫 外壁 仕上塗材		
採取年月日	令和4年11月4日		
建材名稱	仕上塗材		
建物名稱	幸団地	用途	集合住宅
試料採取場所	38棟ポンプ庫 建屋外部	試料採取部位	外壁
試料施工年及び建築物への施工などを採用した年	昭和54年度		
試料の概要	形状又は材質	粉状	
	試料の大きさ	約100cm ²	
	採取方法	削り取り	
採取者氏名	株式会社 日本保健衛生協会 田所 裕樹

部位	色	割合	石綿含有の有無	石綿の種類	推定質量分率(%)
部位1	ベージュ	20	無	—	無検出
部位2	グレー	10	有	クリソタイル	0.1-5
部位3	茶	10	無	—	無検出
部位4	白	60	無	—	無検出

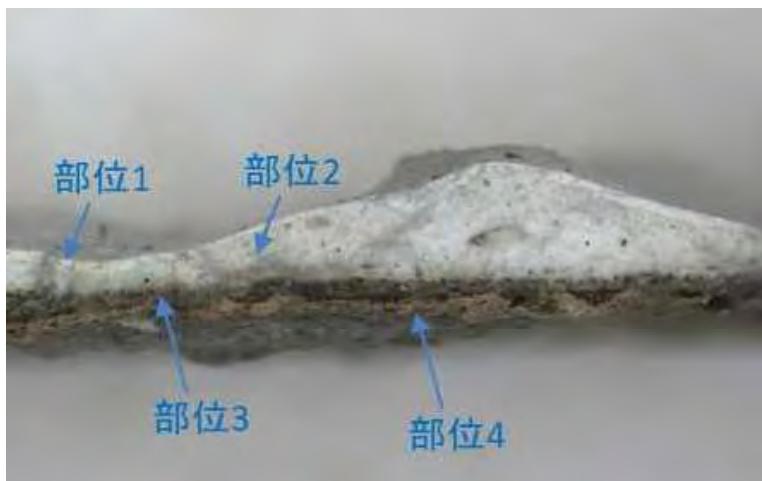
【観察検体写真】

試料名稱	幸団地 40棟ポンプ庫 外壁 仕上塗材		
採取年月日	令和4年11月4日		
建材名稱	仕上塗材		
建物名稱	幸団地	用途	集合住宅
試料採取場所	40棟ポンプ庫 建屋外部	試料採取部位	外壁
試料施工年及び建築物への施工などを採用した年	昭和54年度		
試料の概要	形状又は材質	粉状	
	試料の大きさ	約100cm ²	
	採取方法	削り取り	
採取者氏名	株式会社 日本保健衛生協会 田所 裕樹

部位	色	割合	石綿含有の有無	石綿の種類	推定質量分率(%)
部位1	白	10	無	—	無検出
部位2	白	70	無	—	無検出
部位3	グレー	10	有	クリソタイル	0.1-5
部位4	茶	10	無	—	無検出

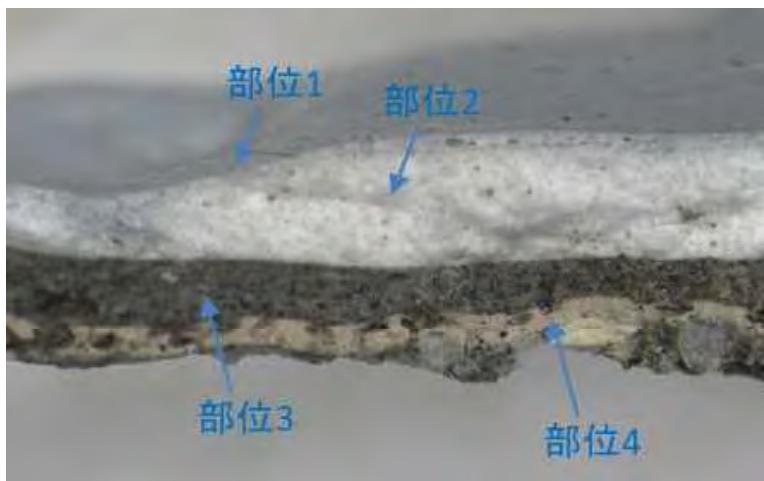
【観察検体写真】

試料名稱	幸団地 独立集会所 外壁 仕上塗材		
採取年月日	令和4年11月4日		
建材名稱	仕上塗材		
建物名稱	幸団地	用途	集合住宅
試料採取場所	独立集会所 建屋外部	試料採取部位	外壁
試料施工年及び建築物への施工などを採用した年	昭和55年度		
試料の概要	形状又は材質	粉状	
	試料の大きさ	約100cm ²	
	採取方法	削り取り	
採取者氏名	株式会社 日本保健衛生協会 田所 裕樹

部位	色	割合	石綿含有の有無	石綿の種類	推定質量分率(%)
部位1	薄茶	5	無	—	無検出
部位2	白	55	無	—	無検出
部位3	グレー	25	有	クリソタイル	0.1-5
部位4	茶	15	無	—	無検出

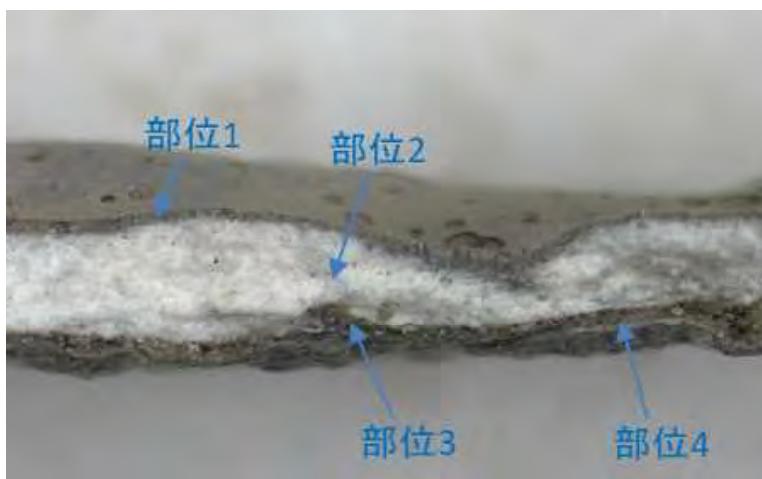
【観察検体写真】

試料名稱	王子第一団地 1棟 外壁 仕上塗材		
採取年月日	令和4年11月4日		
建材名稱	仕上塗材		
建物名稱	王子第一団地	用途	集合住宅
試料採取場所	1棟 建屋外部	試料採取部位	外壁
試料施工年及び建築物への施工などを採用した年	昭和52年度		
試料の概要	形状又は材質	粉状	
	試料の大きさ	約100cm ²	
	採取方法	削り取り	
採取者氏名	株式会社 日本保健衛生協会 裏 浩二

部位	色	割合	石綿含有の有無	石綿の種類	推定質量分率(%)
部位1	ベージュ	10	無	—	無検出
部位2	白	70	無	—	無検出
部位3	グレー	5	有	クリソタイル	0.1-5
部位4	茶	15	無	—	無検出

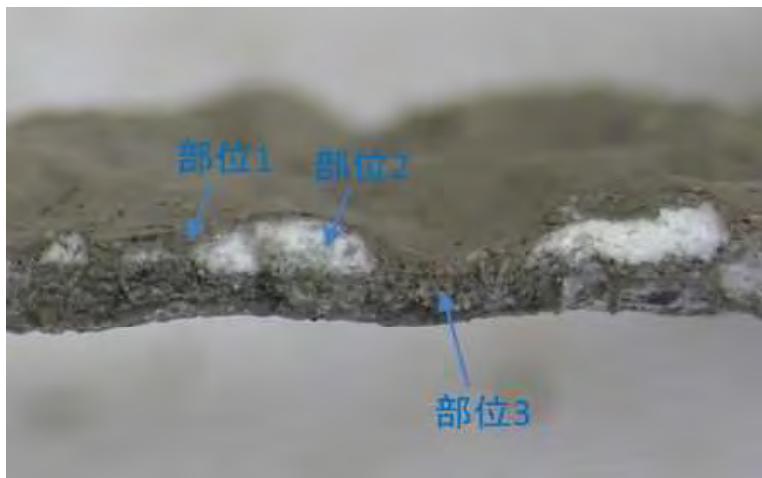
【観察検体写真】

試料名稱	王子第一団地 2棟 外壁 仕上塗材		
採取年月日	令和4年11月4日		
建材名稱	仕上塗材		
建物名稱	王子第一団地	用途	集合住宅
試料採取場所	2棟 建屋外部	試料採取部位	外壁
試料施工年及び建築物への施工などを採用した年	昭和52年度		
試料の概要	形状又は材質	粉状	
	試料の大きさ	約100cm ²	
	採取方法	削り取り	
採取者氏名	株式会社 日本保健衛生協会 裏 浩二

部位	色	割合	石綿含有の有無	石綿の種類	推定質量分率(%)
部位1	ベージュ	20	無	—	無検出
部位2	白	20	無	—	無検出
部位3	グレー	60	有	クリソタイル	0.1-5

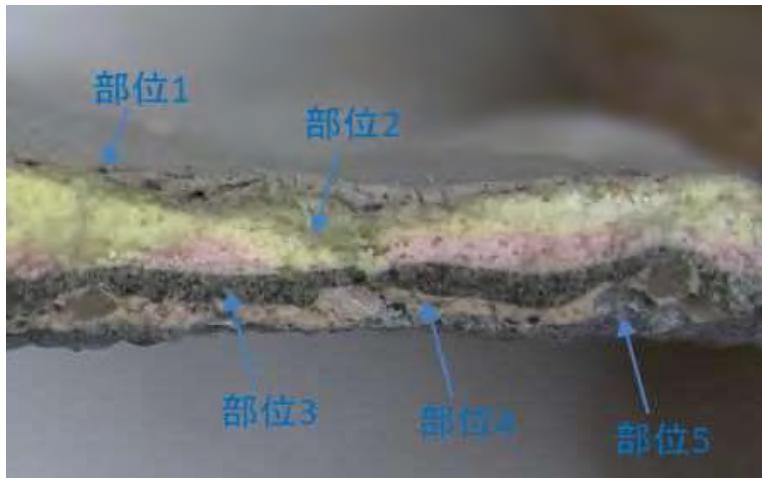
【観察検体写真】

部位	色	割合	石綿含有の有無	石綿の種類	推定質量分率(%)
部位1	ベージュ	5	無	—	無検出
部位2	黄/ピンク	50	無	—	無検出
部位3	グレー	20	有	クリソタイル	0.1-5
部位4	茶	20	無	—	無検出
部位5	薄灰	5	無	—	無検出

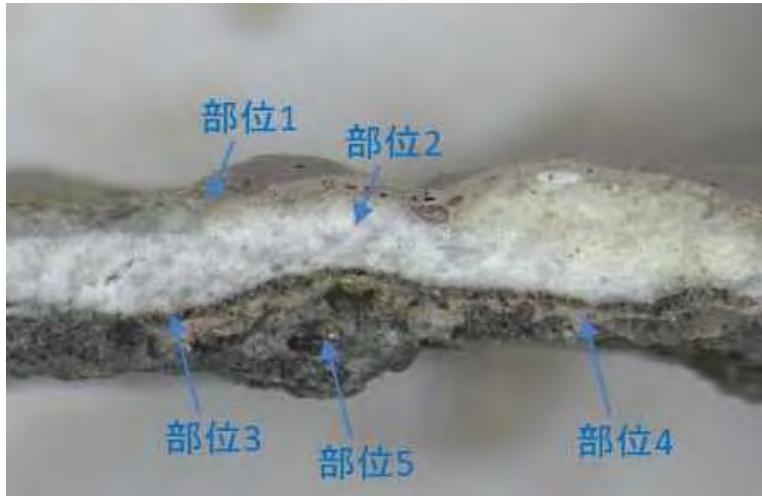
【観察検体写真】

部位	色	割合	石綿含有の有無	石綿の種類	推定質量分率(%)
部位1	ベージュ	5	無	—	無検出
部位2	白	75	無	—	無検出
部位3	グレー	5	有	クリソタイル	0.1-5
部位4	ベージュ	5	無	—	無検出
部位5	グレー	10	無	—	無検出

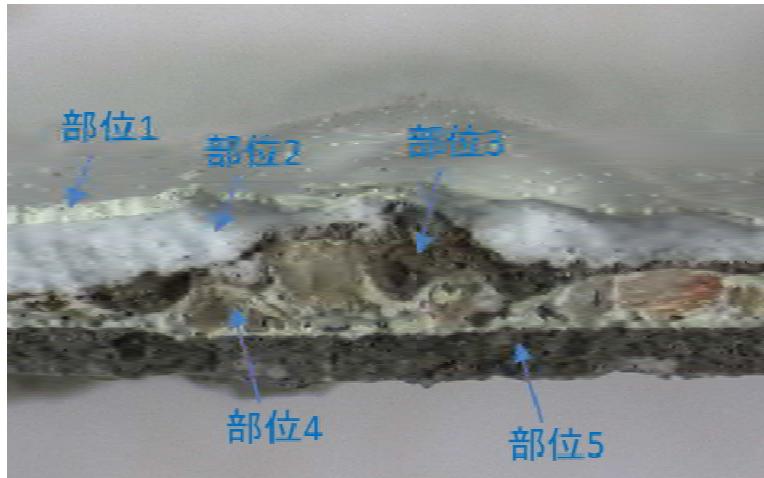
【観察検体写真】

部位	色	割合	石綿含有の有無	石綿の種類	推定質量分率(%)
部位1	白	10	無	—	無検出
部位2	白	20	無	—	無検出
部位3	グレー	20	有	クリソタイル	0.1-5
部位4	白	20	無	—	無検出
部位5	グレー	30	無	—	無検出

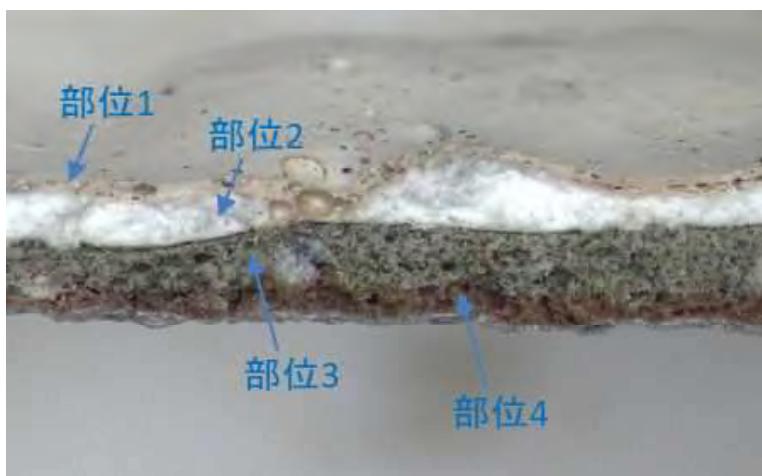
【観察検体写真】

部位	色	割合	石綿含有の有無	石綿の種類	推定質量分率(%)
部位1	白	10	無	—	無検出
部位2	白	20	無	—	無検出
部位3	グレー	40	有	クリソタイル	0.1-5
部位4	茶	30	無	—	無検出

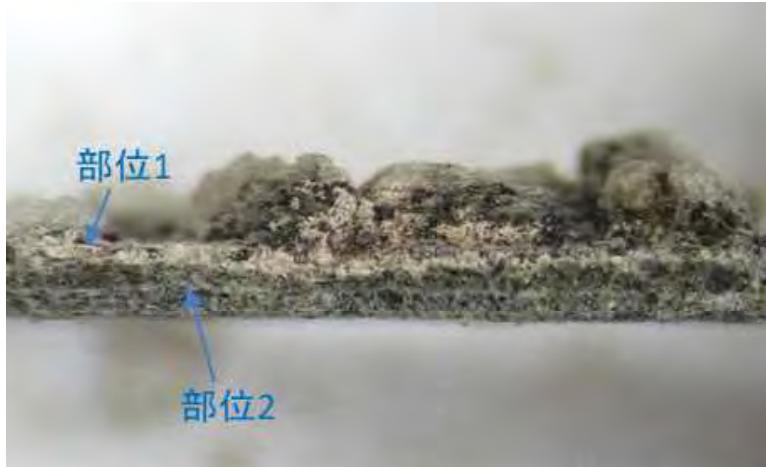
【観察検体写真】

部位	色	割合	石綿含有の有無	石綿の種類	推定質量分率(%)
部位1	ベージュ	20	無	—	無検出
部位2	グレー	80	有	クリソタイル	0.1-5

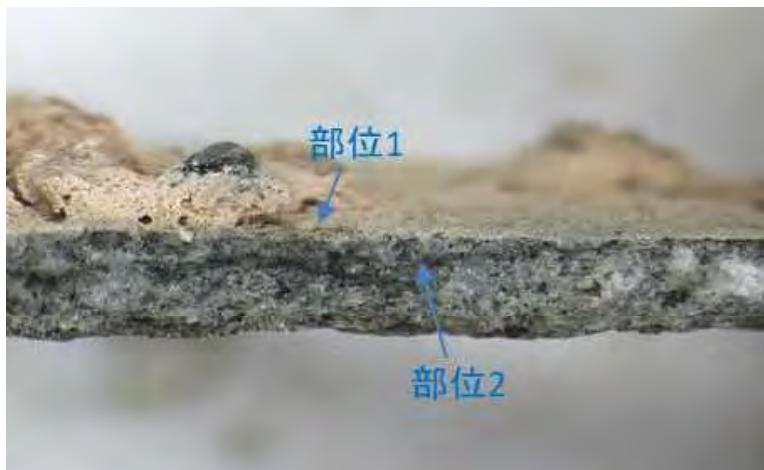
【観察検体写真】

部位	色	割合	石綿含有の有無	石綿の種類	推定質量分率(%)
部位1	オレンジ	30	無	—	無検出
部位2	グレー	70	有	クリソタイル	0.1-5

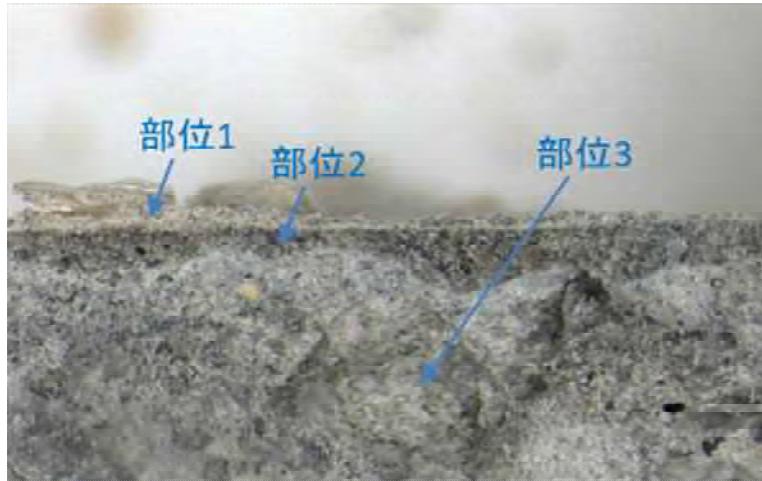
【観察検体写真】

部位	色	割合	石綿含有の有無	石綿の種類	推定質量分率(%)
部位1	オレンジ	2	無	—	無検出
部位2	グレー	3	有	クリソタイル	0.1-5
部位3	グレー	95	無	—	無検出

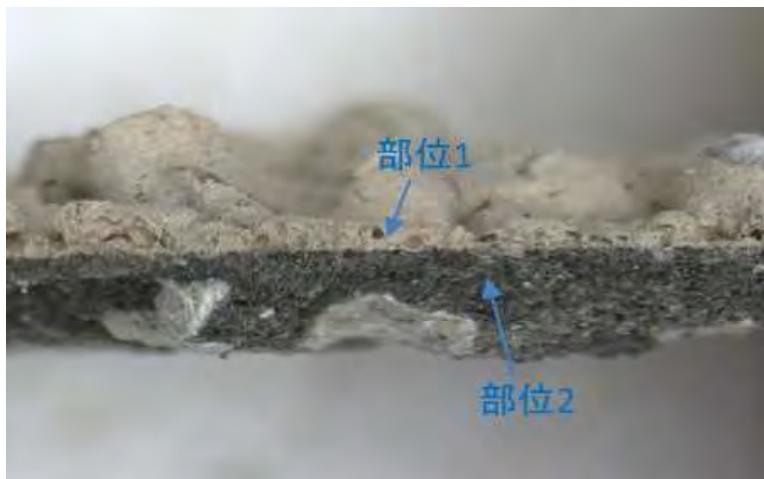
【観察検体写真】

部位	色	割合	石綿含有の有無	石綿の種類	推定質量分率(%)
部位1	ベージュ	20	無	—	無検出
部位2	グレー	80	有	クリソタイル	0.1-5

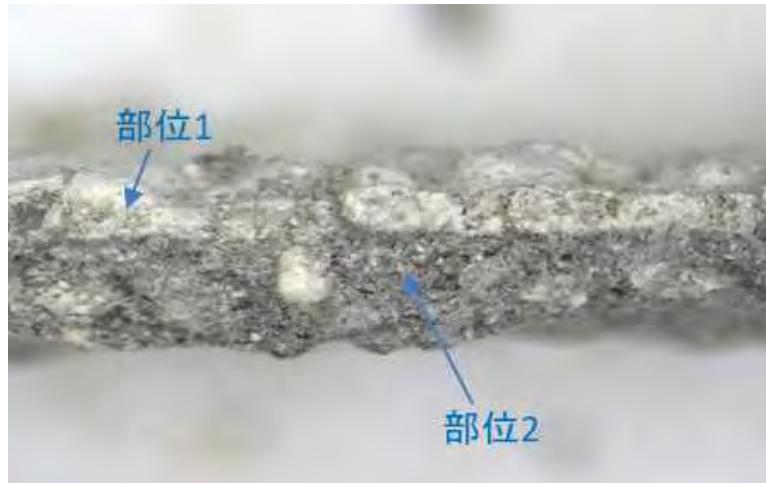
【観察検体写真】

部位	色	割合	石綿含有の有無	石綿の種類	推定質量分率(%)
部位1	白	20	無	—	無検出
部位2	グレー	80	有	クリソタイル	0.1-5

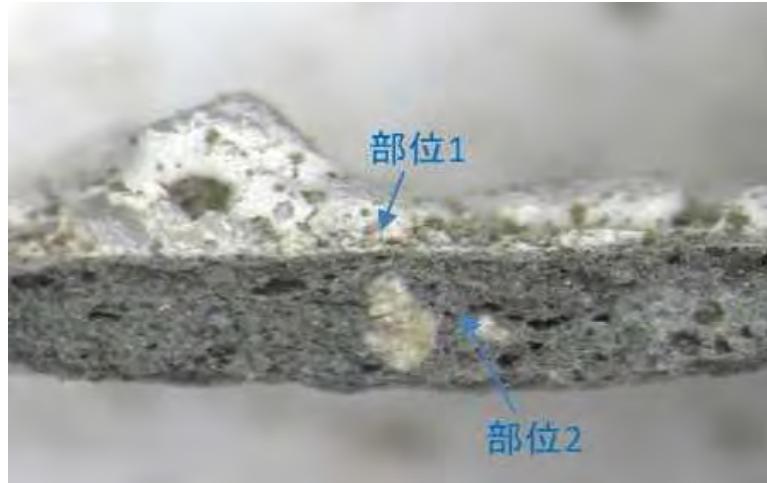
【観察検体写真】

部位	色	割合	石綿含有の有無	石綿の種類	推定質量分率(%)
部位1	白	30	無	—	無検出
部位2	グレー	70	有	クリソタイル	0.1-5

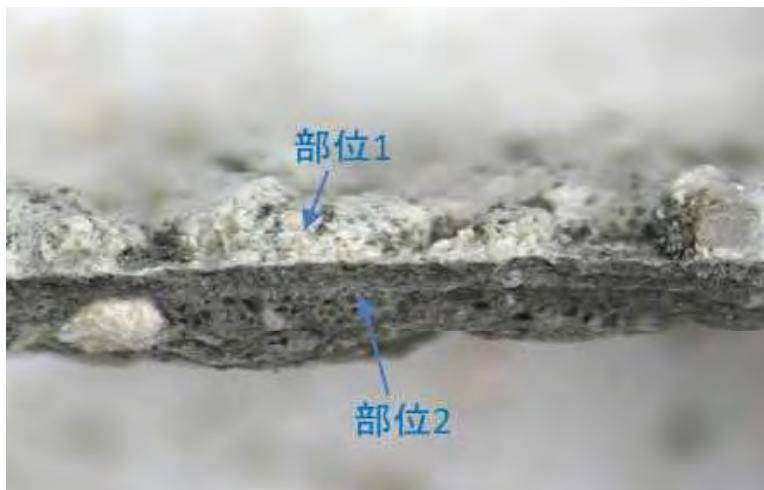
【観察検体写真】

部位	色	割合	石綿含有の有無	石綿の種類	推定質量分率(%)
部位1	白	30	無	—	無検出
部位2	グレー	70	有	クリソタイル	0.1-5

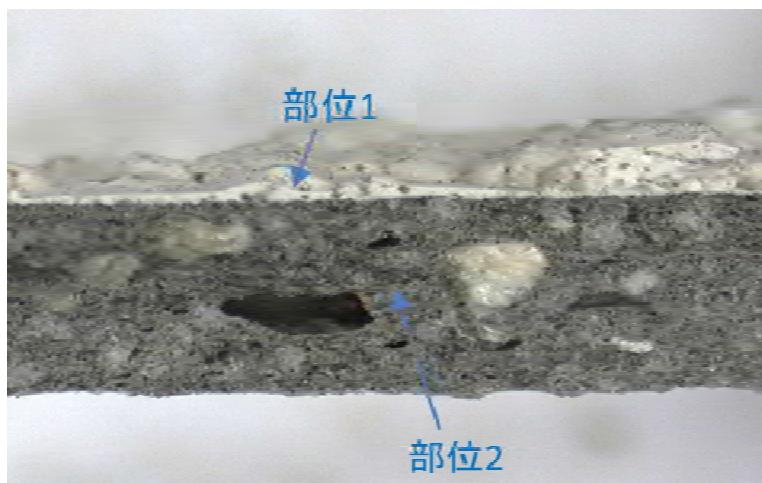
【観察検体写真】

部位	色	割合	石綿含有の有無	石綿の種類	推定質量分率(%)
部位1	白	20	無	—	無検出
部位2	グレー	80	有	クリソタイル	0.1-5

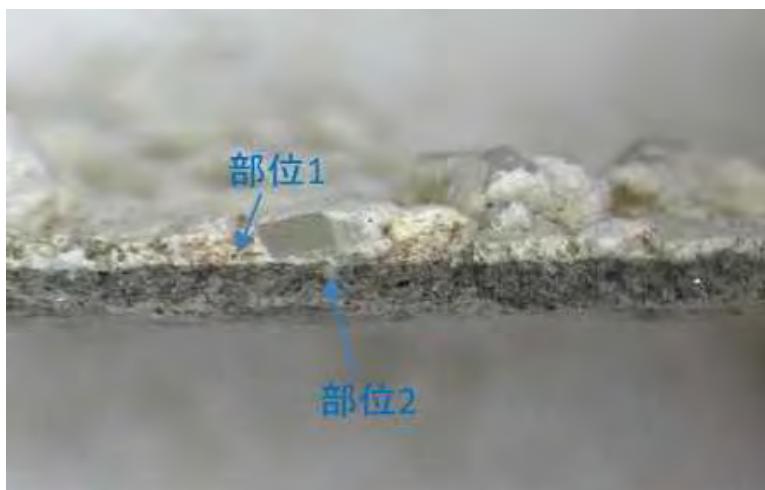
【観察検体写真】

部位	色	割合	石綿含有の有無	石綿の種類	推定質量分率(%)
部位1	白	50	無	—	無検出
部位2	グレー	50	有	クリソタイル	0.1-5

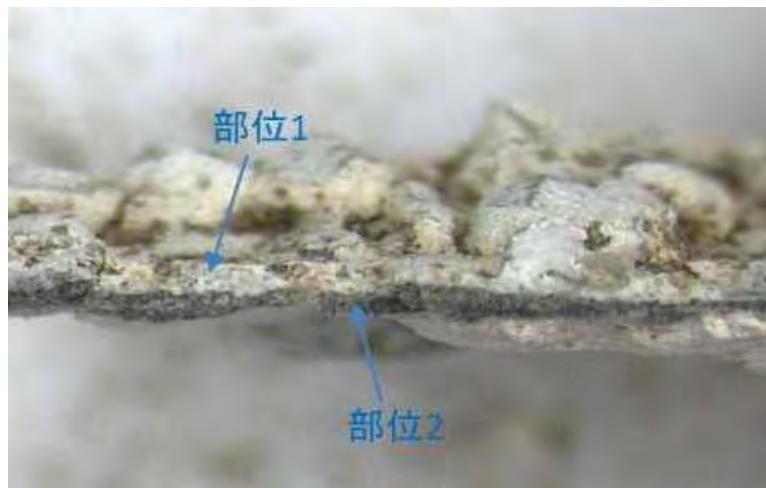
【観察検体写真】

部位	色	割合	石綿含有の有無	石綿の種類	推定質量分率(%)
部位1	白	70	無	—	無検出
部位2	グレー	30	有	クリソタイル	0.1-5

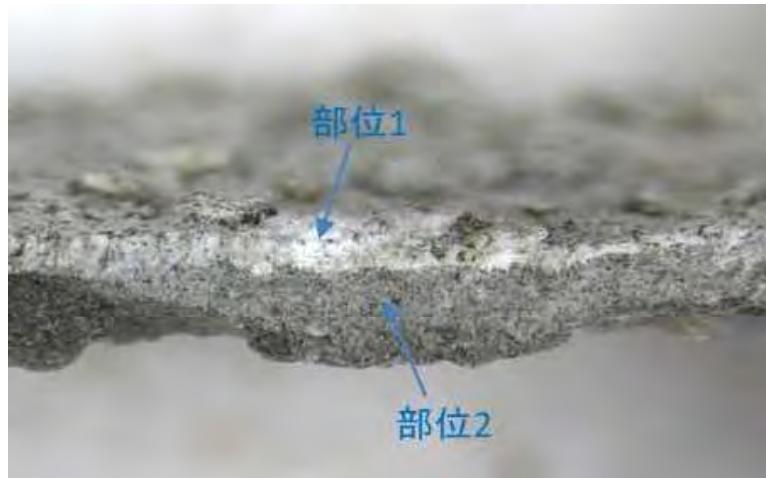
【観察検体写真】

部位	色	割合	石綿含有の有無	石綿の種類	推定質量分率(%)
部位1	白	30	無	—	無検出
部位2	グレー	70	有	クリソタイル	0.1-5

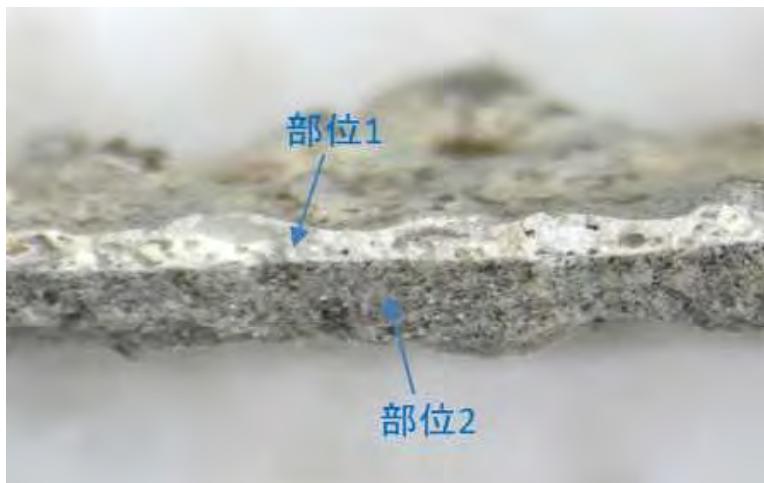
【観察検体写真】

部位	色	割合	石綿含有の有無	石綿の種類	推定質量分率(%)
部位1	白	30	無	—	無検出
部位2	グレー	70	有	クリソタイル	0.1-5

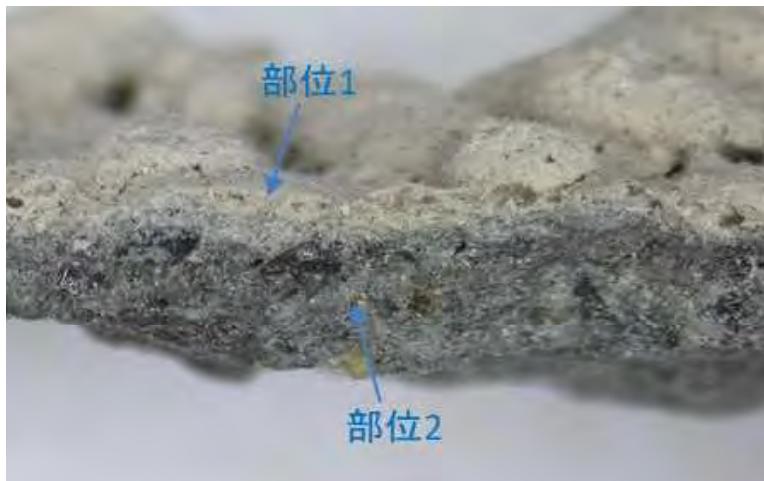
【観察検体写真】

部位	色	割合	石綿含有の有無	石綿の種類	推定質量分率(%)
部位1	ベージュ	20	無	—	無検出
部位2	グレー	80	有	クリソタイル	0.1-5

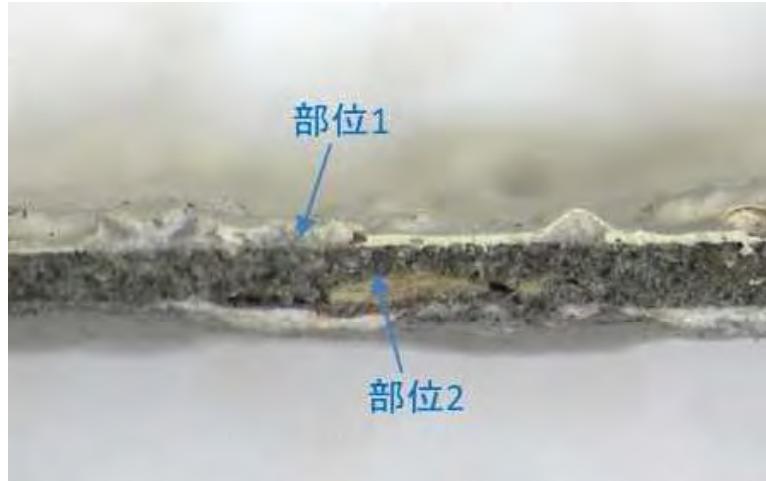
【観察検体写真】

部位	色	割合	石綿含有の有無	石綿の種類	推定質量分率(%)
部位1	薄黄	10	無	—	無検出
部位2	グレー	90	有	クリソタイル	0.1-5

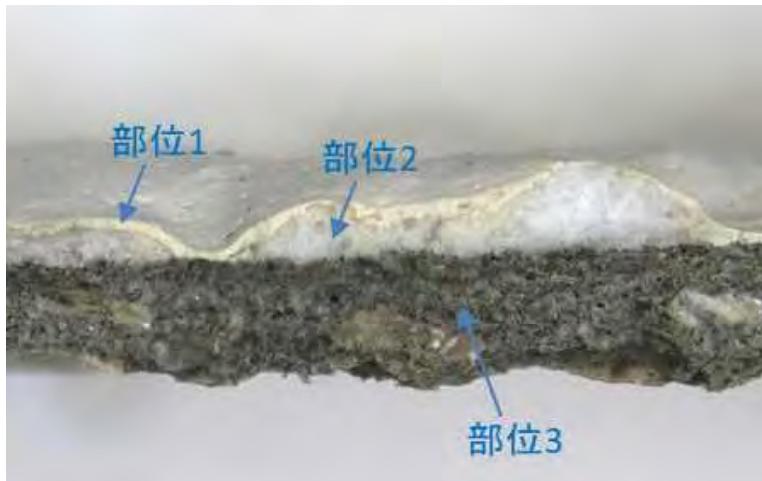
【観察検体写真】

部位	色	割合	石綿含有の有無	石綿の種類	推定質量分率(%)
部位1	白	10	無	—	無検出
部位2	白	20	無	—	無検出
部位3	グレー	70	有	クリソタイル	0.1-5

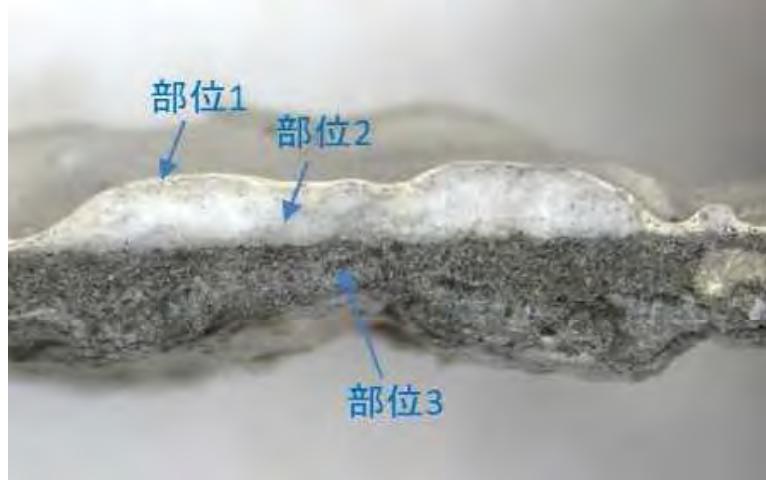
【観察検体写真】

部位	色	割合	石綿含有の有無	石綿の種類	推定質量分率(%)
部位1	白	5	無	—	無検出
部位2	白	15	無	—	無検出
部位3	グレー	80	有	クリソタイル	0.1-5

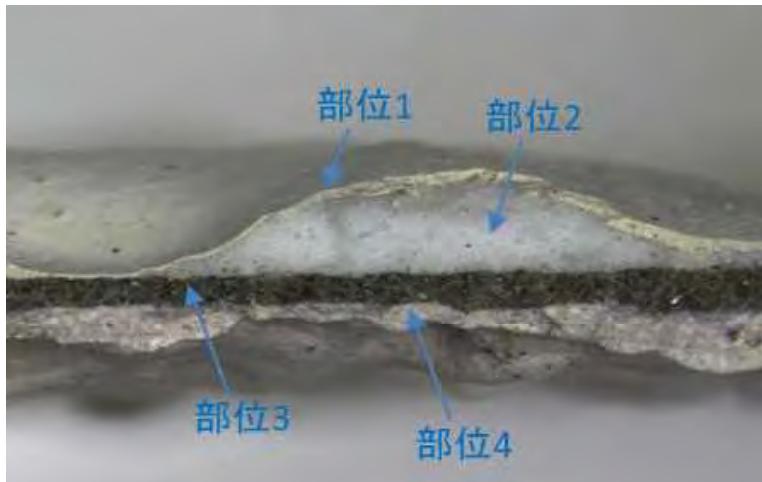
【観察検体写真】

部位	色	割合	石綿含有の有無	石綿の種類	推定質量分率(%)
部位1	白	10	無	—	無検出
部位2	白	30	無	—	無検出
部位3	グレー	30	有	クリソタイル	0.1-5
部位4	ピンク	30	無	—	無検出

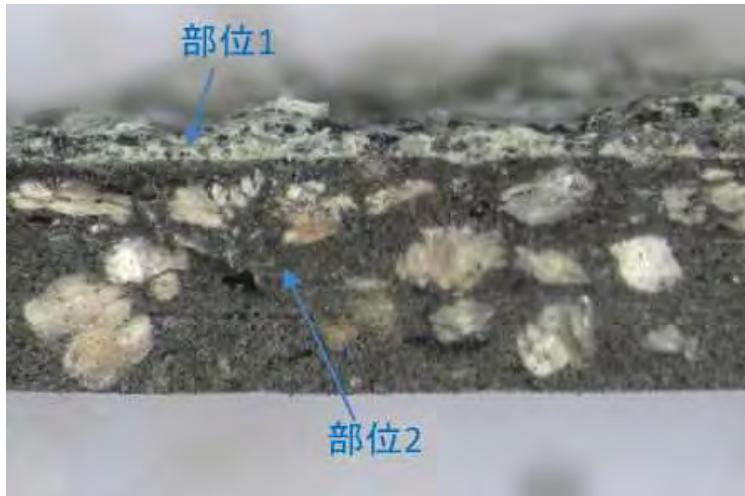
【観察検体写真】

部位	色	割合	石綿含有の有無	石綿の種類	推定質量分率(%)
部位1	白	10	無	—	無検出
部位2	グレー	90	有	クリソタイル	0.1-5

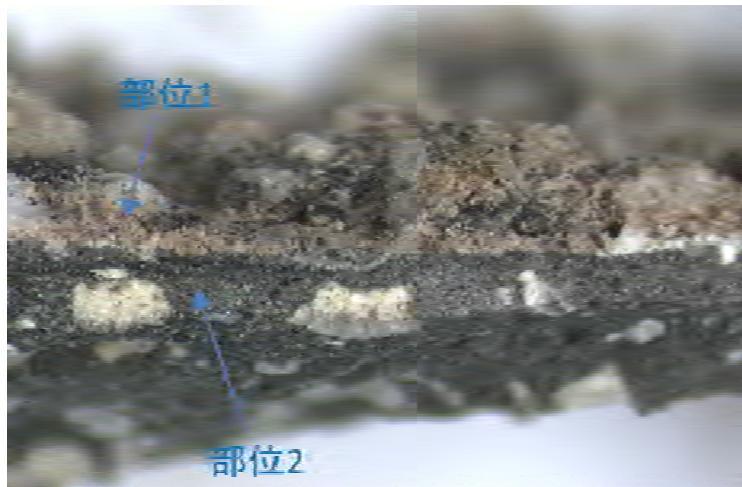
【観察検体写真】

部位	色	割合	石綿含有の有無	石綿の種類	推定質量分率(%)
部位1	薄茶	40	無	—	無検出
部位2	グレー	60	有	クリソタイル	0.1-5

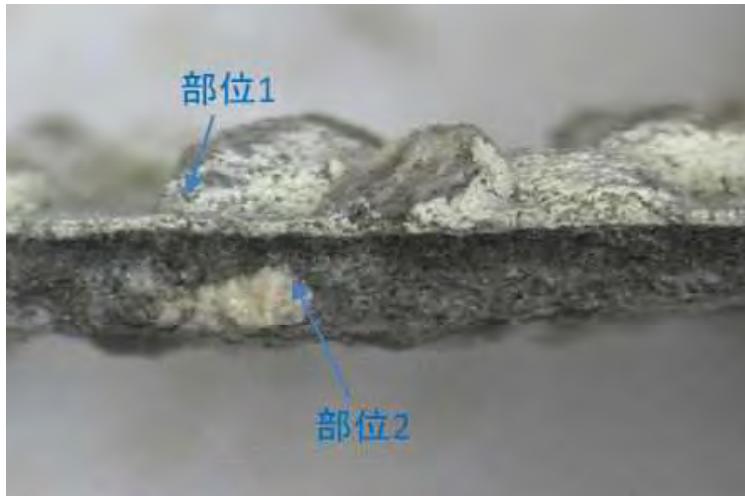
【観察検体写真】

部位	色	割合	石綿含有の有無	石綿の種類	推定質量分率(%)
部位1	白	30	無	—	無検出
部位2	グレー	70	有	クリソタイル	0.1-5

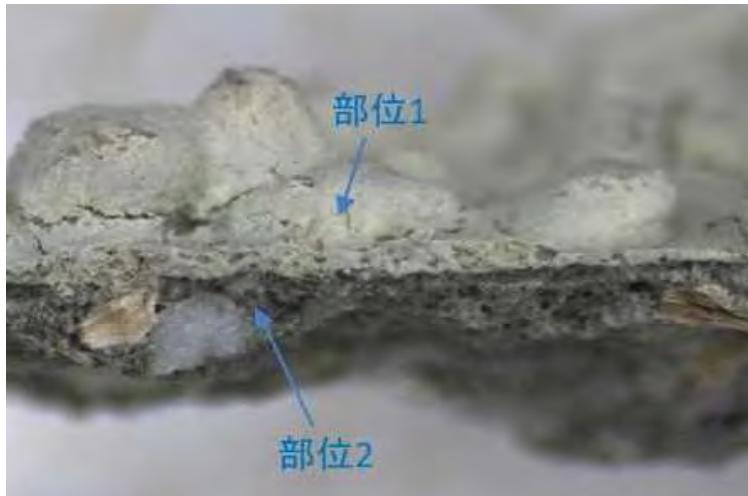
【観察検体写真】

部位	色	割合	石綿含有の有無	石綿の種類	推定質量分率(%)
部位1	白	40	無	—	無検出
部位2	グレー	60	有	クリソタイル	0.1-5

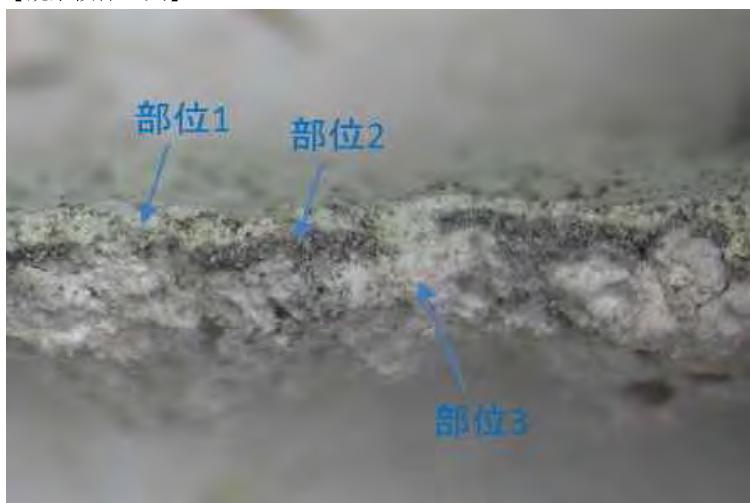
【観察検体写真】

部位	色	割合	石綿含有の有無	石綿の種類	推定質量分率(%)
部位1	薄緑	20	無	—	無検出
部位2	グレー	20	有	クリソタイル	0.1-5
部位3	白	60	無	—	無検出

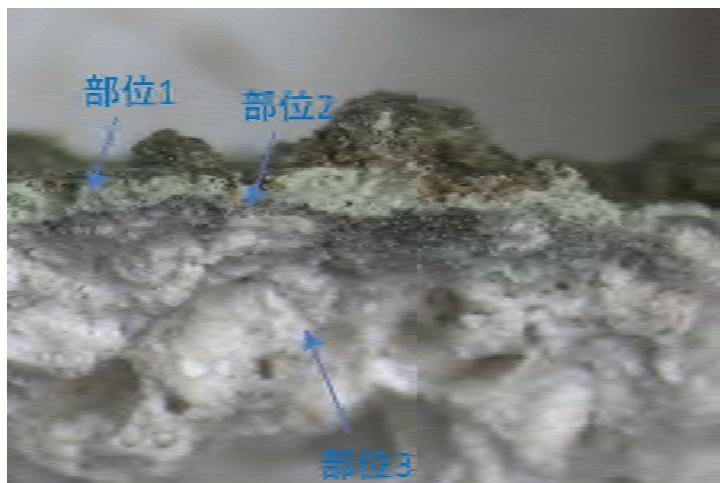
【観察検体写真】

部位	色	割合	石綿含有の有無	石綿の種類	推定質量分率(%)
部位1	薄緑	20	無	—	無検出
部位2	グレー	10	有	クリソタイル	0.1-5
部位3	白	70	無	—	無検出
