(2) 道路・公園整備状況に関する報告

1. 信太5号線及び公園の整備スケジュール

2. 公園整備

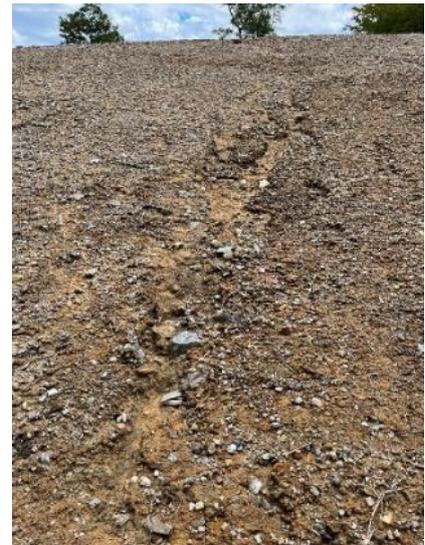
2) 活動拠点施設北側造成法面

- ・右写真の上が活動拠点施設建設予定地。
- ・造成盛土法面の表面に、雨水の影響でエロージョン（表面の浸食）が生じはじめている。

- ・当面は状況観察とし、浸食が進むようであれば浸食防止のために環境に影響の少ないノシバの張芝等を検討する。

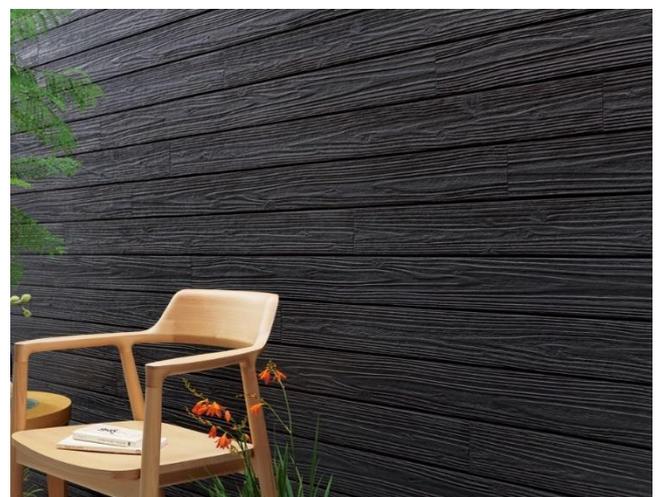
(メーカーカタログより)

- ・周辺景観に馴染むことを配慮し、落ち着いた雰囲気となるよう濃い色合いとする。
- ・サイディング：
ケイミュー株式会社
（セフィロウッド 16mm、
MW ブリュレブラック）
