## 身近に潜む水路の危険

～氾濫やバックウォーター現象はどのように発生するのか～

和泉市立和泉中学校 2年 西 孝輔

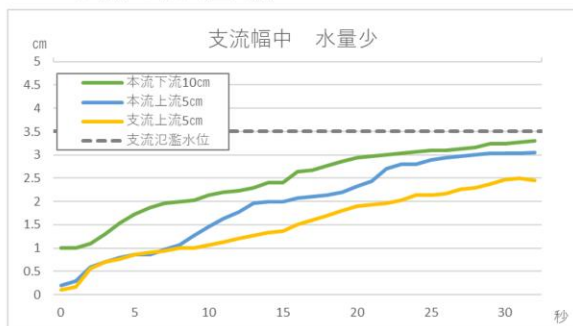
図-6 支流幅中 水量少の経時的水位グラフ

緩やかに水位が上昇していき、約 30 秒で一定の水位となった。本流下流 10 cm地点の最高水位は 3.3 cm、本流上流 5 cm地点の最高水位は 3.1 cm、支流の本流、上流 5 cm地点の最大水位は 2.5 cmであった。本流、支流共に氾濫は発生しなかった (図-6)。

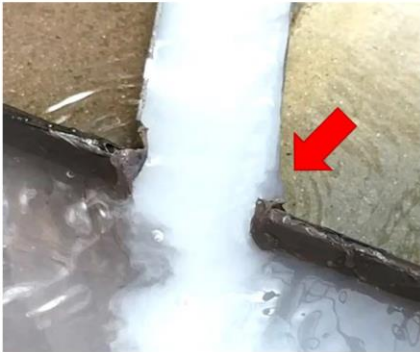
図-12 支流幅狭 右岸側からの氾濫

支流狭の氾濫の時には、まずは本流と支流の合流地点の右岸側(本流下流側)から氾濫が発生した(図-12)。その後、しばらくして左岸側からも氾濫が発生した(図-13)。溢れた水の量は右岸側からのほうが多いことが写真から読み取れる。

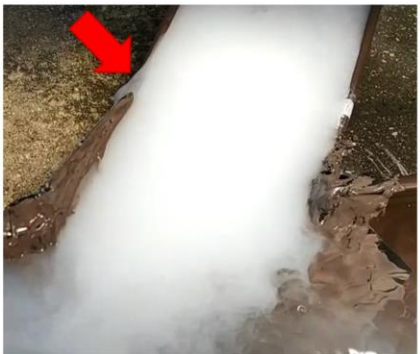
図-14 支流幅中 左岸側からの氾濫

支流中の氾濫の時には、まずは本流と支流の合流地点の左岸側(本流下流側)から氾濫が発生した(図-14)。その後、しばらくして右岸側からも氾濫が発生した(図-15)。溢れた水の量は左岸側からのほうが多いことが写真から読み取れる。
