茶室工事だより Vol.5 屋根復旧工事（銅板・瓦）

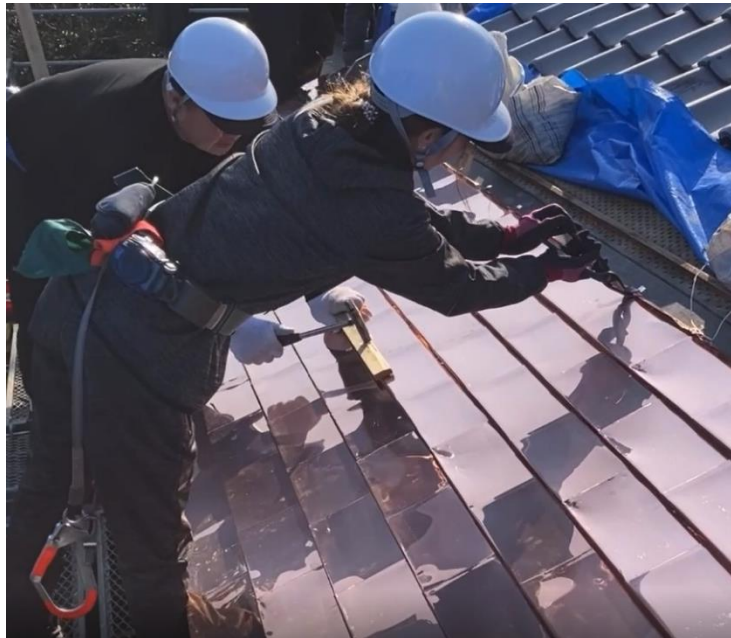
銅板平葺き

- 玄関棟の屋根における銅板平葺き及び瓦の取り解きを行っている作業風景になります。
- 真新しい銅板は写真のように光沢がありますが、錆びることにより銅を腐食から守る保護膜の働きをします。
- 瓦の劣化状況を打診検査で1枚ずつ調べ、劣化のあるものは取り替えを行っています。
